Azîz Mahmud Hüdâyi Külliyesi

Şeyh Dairesi

Belgeleme Çalışmaları

ESRA BALCI
Y. Mimar, Restoratör

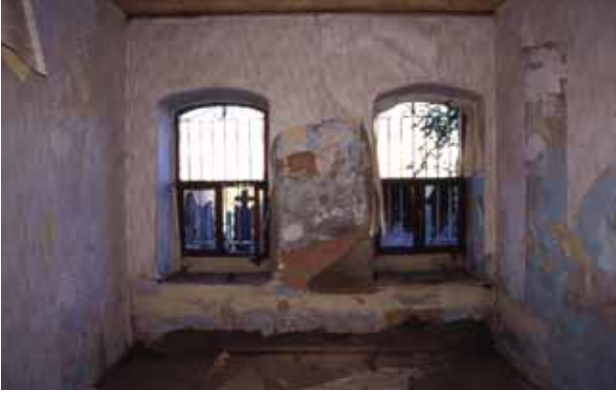
Şekil 11. Z07 Mekanı, Kuzey Yönüne Bakış

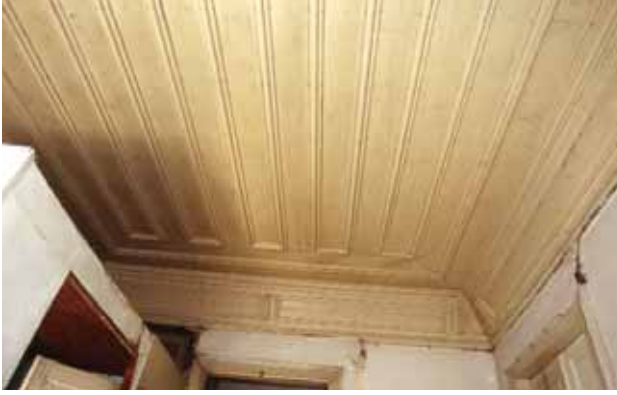
Ahşap tavan çitelerinde ve ana kaplama tahtalarında yer yer çatlaklar bulunmaktadır. Yapının tümünün öne eğilmiş olması döşeme kesitlerini zorladığından, çatlakların boyutları özellikle kuzeydoğu cephesi yönünde büyümektedir.

Şekil 13. Zemin Kat Ahşap Çıtalı Tavanlarından Bir Örnek (Mekan; Z03)

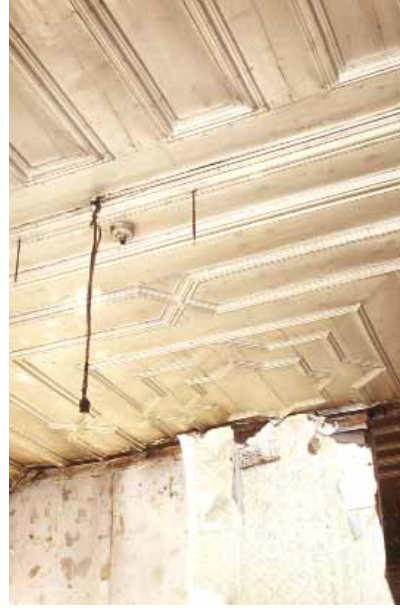
Şekil 14. Volta Döşemenin Bir Kısım (Mekan; Z11)

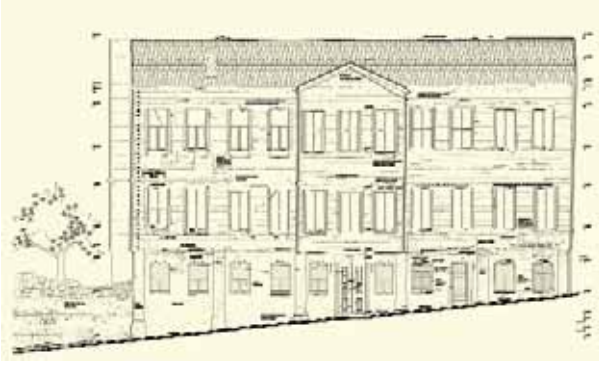
Şekil 28. Kuzeydoğu Cephesi Rölöve Çizimi

Bu katın kuzeydoğu cephesinde; yer yer sıva dökülmeleri, zeminden başlayarak ilerleyen rutubet izi, zaman içinde yapılan farklı renkte boyaların kabarması, genel olarak alacalı bir görünüm başlıca hasarlardır. Ayrıca pencere demir korkuluklarında pas izleri görülmektedir. Kuzeydoğu cephesinin kuzeybatı bölümünde bulunan dört pencere; metal telle kapatılmış, denizlik seviyesinde harç ve köpükle doldurulmuştur. Cephede sonradan açılan kapının üzerinde bir dönem var olduğu anlaşılan ondülin saçığının cepheye tespit edilmesi sırasında da yapıya hasar verilmiştir. Özgün giriş kapısında bir miktar eğilme, kilit ve kol aksamında parça kaybı gözlenmiştir.

Bu cepheye kütleli olarak bakıldığında, cumbanın ortadan öne doğru sarktığı yapılan ölçümlerden ve kaplamalarda görülen sehimden anlaşılmaktadır. Ayrıca cumbanın kuzeybatısındaki cephe parçası yine kuzeybatı yönünde üst tarafından eğil-

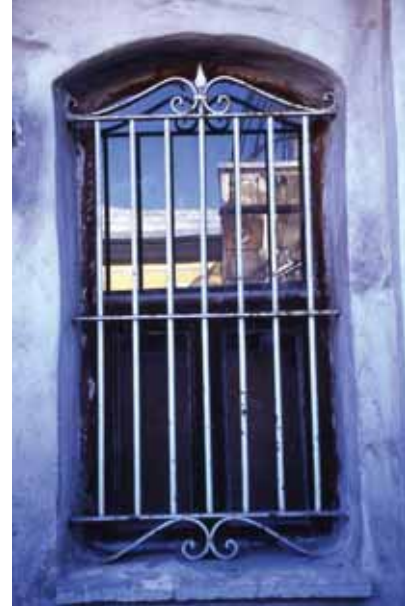
Pencereler demir parmaklıklar ile korunmaktadır (**şekil 30**). Parmaklıklar altta ve üste iki kıvrık dal motifinin kafa kafaya vermesiyle oluşan alan içinde, dairesel kesitli demir çubukların düşey olarak yer almasıyla oluşturulmuştur. Giriş kapısının iki yanında bulunan motifli demir lambalıklar da cephenin tarihi niteliğini yansıtmaktadır (**şekil 31**). Bu lambalıklarda dikkat çeken en önemli nokta ejderha motifi kullanılmış olmasıdır. Lambalık temel olarak; ağızından ateş çıkan bir ejderhanın kuyruğunun kıvrılarak uzaması, birbirine dolanması ve bazı uçlarda bitki motifleriyle son bulması fikri ile biçimlendirilmiştir. Lambalık duvara sağlam bir biçimde ankre edilmiştir.

Şekil 30. Zemin Kat Basık Kemerli Pencere ve Demir Parmaklıkları

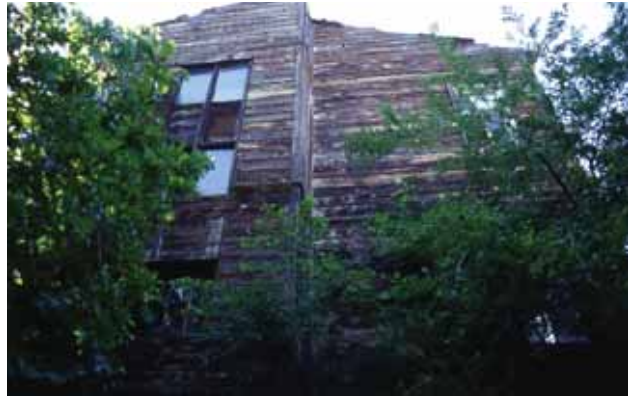
Kuzeybatı cephesi, kuzeydoğu cephesine göre daha iyi durumdadır ancak burada da tek tek elemanlar ele alındığında yatay ve düşeyde çarpıklıklar görülmektedir (şekil 35). Üst katta bulunan pencereilerin tümünün pervazları yok olmuştur. Bu cephede bulunan kapının pervazı ve kanatlarında eğilmeler vardır. Zemin katta bulunan pencere korkulukları paslanmıştır. Ayrıca bu cephede su ve elektrik tesisatı için gerekli araçların ve kabloların tespiti sırasında cepheye zarar verilmiştir. Kat silmesinin ancak bir bölümü görülmektedir. Cephede bir de baca deliği bulunmaktadır.

Şekil 35. Kuzeybatı Cephesi Üst Tarafı Genel Görünümü

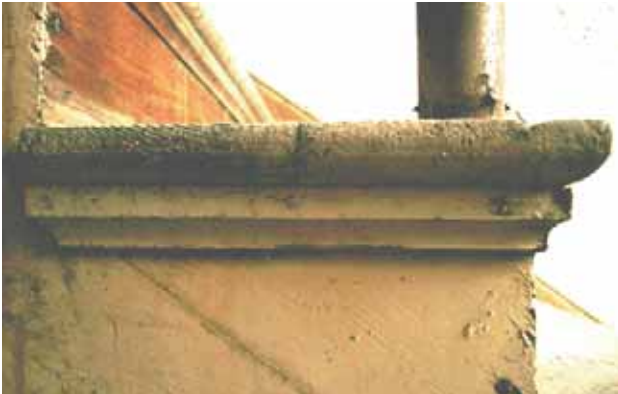
Güneydoğu cephesine bakıldığında merdiven boşluğunun yüksek penceresi dikkat çekmektedir (**şekil 37**). Bu pencerenin güneybatı yönünde, gerilerindeki ıslak hacimlere açılan pencereler her iki katta da bulunmaktadır. 1. katta bulunan pencerenin önüne buzdolabı demiri çakılmak suretiyle, korkuluk hissi verilmiştir. Planda görülen 100 cm’lik dış cephede bir kademelenme etkisi vermektedir. Geride kalan kademede, her iki katta birer pencere bulunmaktadır. Kat silmesinin bir bölümünün günümüze ulaştığı cephede, kırma çatının oluşturduğu üçgen alının bitiminde bulunan, alın tahtalarının bir kısmı yok olmuştur.

Şekil 37. Güneydoğu Cephesi Genel Görünümü

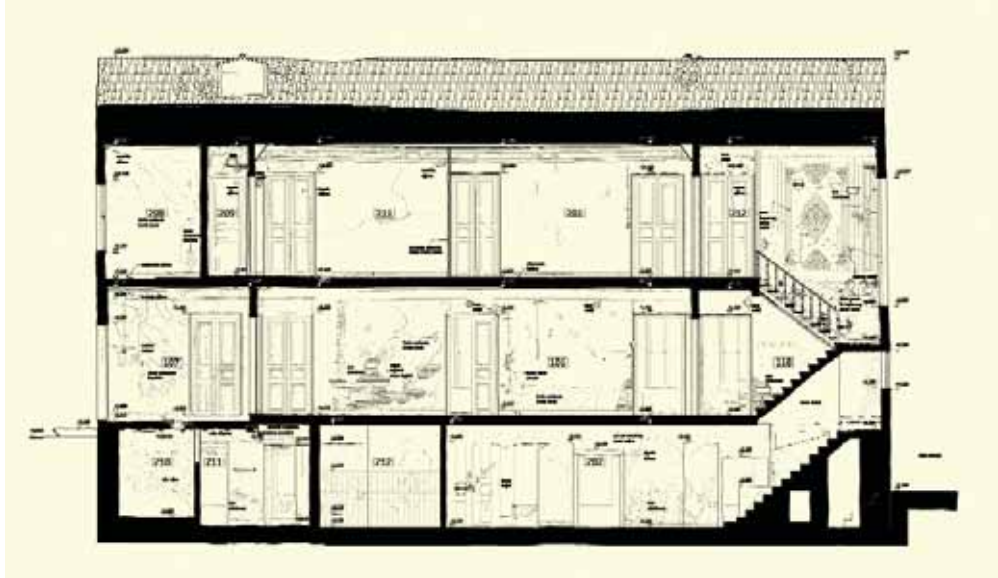
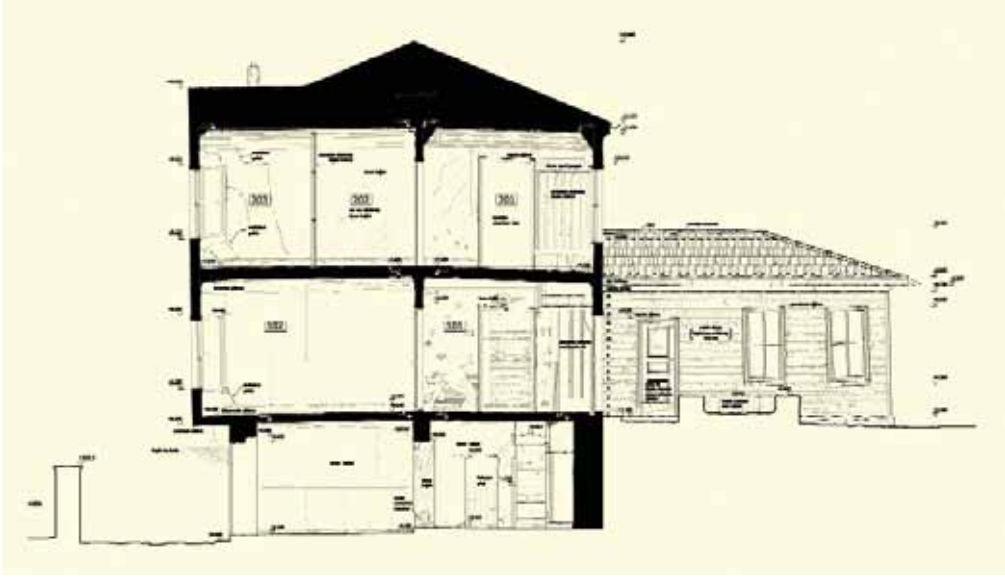
Yapının taşıyıcı sistemde yapılan ölçümler sonunda saptanan eğiklikler yapının içsel tehditlerini oluşturmaktadır. Özellikle cumbada ve güneybatı cephesi ahşap kaplamalarında oluşan hasarlar, eğikliğin yapının dışından çıplak gözle de kolayca algılanmasını sağlamaktadır. Ahşap malzemenin eskimesi ve dayanımını yitirmiş olması yapının risk oranını arttırmaktadır.

Belgeleme çalışması sırasında, yapıdan geçirilen E-E ve F-F kesitlerinde, kuzeydoğu ve güneybatı yönlerinde döşemede meydana gelen çökmeler net bir şekilde saptanmıştır. Kuzeydoğu yönünde döşemede, cumbanın bulunduğu 102 mekanında 14 cm ve 203 mekanında 8 cm'lik çökmeler ölçülmüştür. 201 mekanının güneybatı ucu, kuzeydoğu ucundan 15 cm aşağıdadır. Yine 201 mekanında sonradan açılan merdiven nedeni ile döşemenin ortasında da çökme saptanmıştır. (şekil 41,42)

Şekil 41. Boy Kesit Rölöve Çizimi

Şekil 42. En Kesit Rölöve Çizimi

celemeler ve kurul üyelerinin proje üzerinde görüş belirttiği 20 Nisan 2005 tarihli toplantı neticesinde, yapı hakkında “**yıkılmadan restore edilmelidir**” kararı verilmiştir. Temmuz 2005 itibari ile söz konusu kararın uygulanması için izinlerin alındığı ve uygulamanın başlatılması için gerekli hazırlıkların yapıldığı öğrenilmiştir.
