Azîz Mahmud Hüdâyi Külliyesi

Şeyh Dairesi

Belgeleme Çalışmaları

ESRA BALCI
Y. Mimar, Restoratör

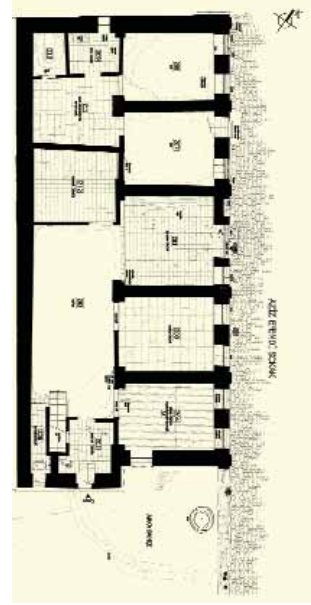
Şekil 8. Zemin Kat Rölöve Planı

Katın üç girişinden iki tanesi, bu katın iki cephesinden uzun olanının bulunduğu kuzeydoğu yönünde, Aziz Efendi Sokak üzerindedir.(şekil 8) Diğer ise güneydoğu yönünde, bahçe içindedir. Kuzeydoğu cephesinde bulunan iki girişten güneydoğuda olanının, bodrum katın ana ve özgün girişi olduğu düşünülmektedir. Diğer kapı ise, sonradan örülen bir duvar ile ana mekandan koparılan bir

bölüme girmek için kullanılmaktadır. Kapının biçimi de bu girişin tarihi olmadığı bilgisini doğrulamaktadır. Cephenin simetri durumu incelendiğinde burada da basık kemerli bir pencere olduğu tahmin edilmektedir.

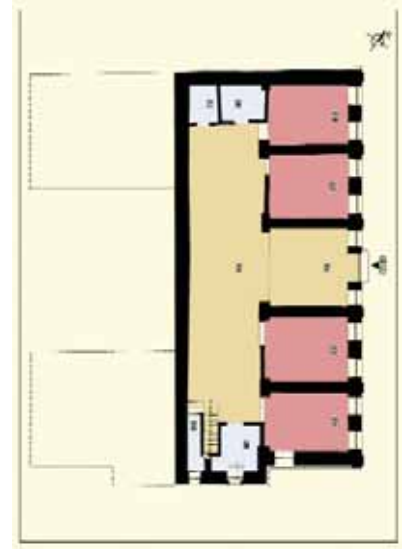
Şekil 12. Zemin Kat Restitüsyon Planı

Kuzeydoğu cephesinde bulunan ikinci ve sonradan açıldığı düşünülen kapı ile kare bir hole(Z07) girilmektedir. Bu holden yine başka bir hole(Z11) geçilmektedir (**şekil 11**). Yapının ilk inşa edildiği dönemde Z02 ile birlikte komple bir mekan olması muhtemel bu bölüm (**şekil 12**), sonradan eklenen bir duvar ile Z02 mekanından ayrılmıştır. İkinci holden, içi çöple dolu olduğu için ne amaçla kullanıldığı anlaşılamayan bir mekana (Z10), içinde mutfak tezgahı bulunan bir başka mekana (Z09) ve kuzeydoğu yönündeki odaya (Z08) geçilebilmektedir. Kat yüksekliği ortalama 290 cm.dir.

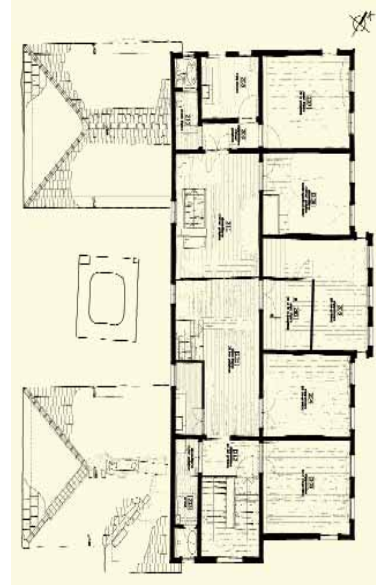
Şekil 20. 2. Kat Rölöve Planı

Yapının özgün durumunda bütünleşik bir mekan ifadesi bulunan bu katın ana holü günümüzde bölücü bir panel ile ikiye ayrılmıştır. Böylece iki ayrı daire biçiminde çalışan bir mekansal kurgu elde edilmiştir. 1.katta bulunan ana hol üst kattaki daireler için bir dağılım mekanı haline gelmiştir. (şekil 20,21)

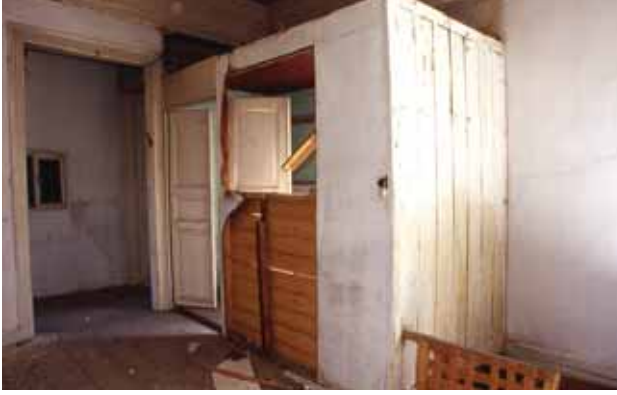
Şekil 22. 201 Mekanında Mutfak Olarak Kullanılmak Üzere Ayrılmış Kısım

1. katta 118 numaralı holde bulunan özgün merdiven ile çıkıldığında; 2. katta küçük bir hole (212) ulaşılmaktadır. 212 numaralı hol merdiven boşluğundan sonradan eklenen bir panelle ayrılmıştır. Bu holün güneybatısında bir hela (213), kuzeydoğusunda bir oda(205) ve kuzeybatısında 2. katın ana holü(201) bulunmaktadır. Yukarıda da sözü edildiği gibi bu hol bölücü bir panelle iki mekana ayrılmıştır. Holün kuzeydoğusunda iki oda(203, 204) bulunmaktadır. Bunlardan kuzeybatı yönünde olan(203) cumbalıdır. 203 numaralı oda da ahşap bölücülerle iki mekana ayrılmıştır. 201 numaralı holün güneybatı duvarına bitişik, 1. kattan 2. kata ulaşmak için yapıya geç dönemde eklenmiş bir merdiven bulunmaktadır. Aynı yönde sonradan eklenen ahşap bölücülerle oluşturulmuş bir de mutfak bulunmaktadır (şekil 22).

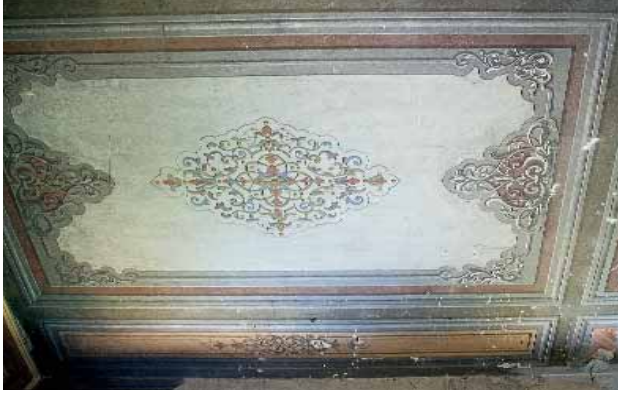
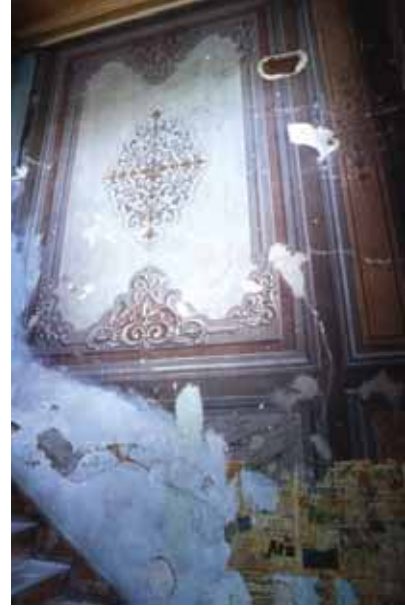
Özgün çift kollu merdivenin üç duvarında da bulunan duvar resimlerinde çiçek

motifleri kullanılarak süsleme yapılmıştır (**şekil 23, 24**). Süsleme yapılırken dik-dörtgen çerçeveler oluşturulmuştur.

Şekil 23. Merdiven Boşluğu Güney Duvarı, Duvar Resmi

Şekil 24. Merdiven Boşluğu Kuzey Duvarı, Duvar Resmi

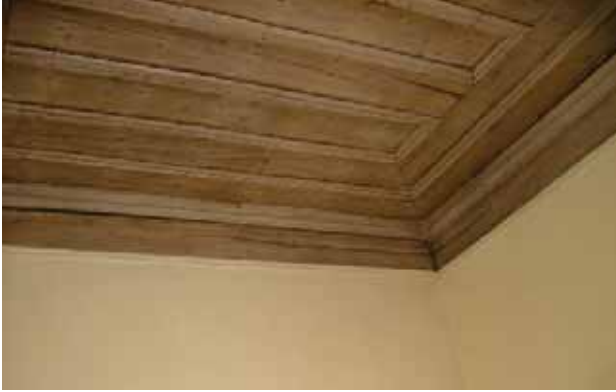
1. ve 2. katta, ahşap tavanların genel nitelikleri benzerlik göstermektedir. Tavanlar, benzer ve çoğu yerde aynı, 9 cm genişliğinde tavan profili ile dikdörtgen çerçeveler oluşturacak şekilde tasarlanmıştır (**şekil 25**).

Şekil 25. Dikdörtgen Çerçevelerle Oluşturulan Tavan Süslemesine Bir Örnek (Mekan; 102)
